Degradação ambiental e qualidade da água de rios urbanos: o caso dos corpos d'água de Paraíso do Tocantins, TO, Brasil.

Environmental degradation and water quality of urban rivers: the case of water bodies in Paraíso do Tocantins, TO, Brazil.

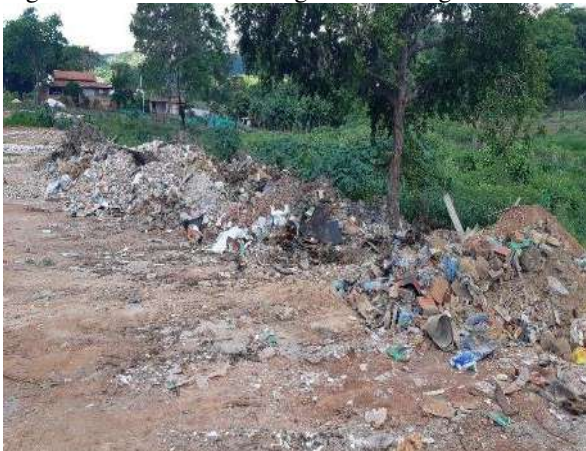
Após as visitas a campo, pôde-se perceber que as atividades desenvolvidas no ambiente urbano têm produzido inúmeros impactos ambientais ao longo da área da bacia do córrego. Foram verificadas diversas alterações no ambiente, tais como: canalização do curso d'água, remoção da mata ciliar, disposição inadequada de resíduos sólidos, ocupações irregulares, presença de erosões e assoreamento, conforme podem ser observadas nas figuras a seguir.

Figura 3 – Entulho nas margens do córrego

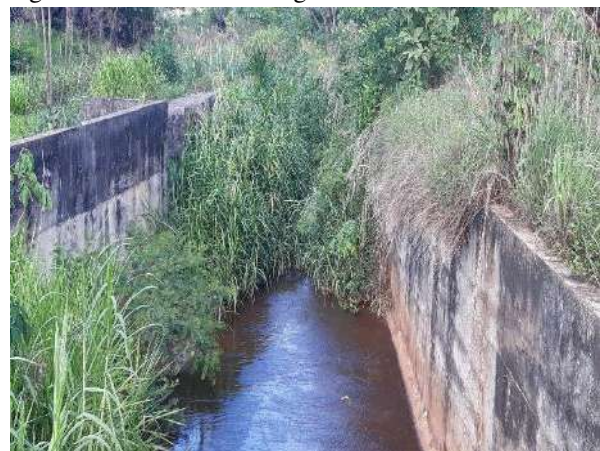
Figura 4 – Trecho do córrego canalizado

Por fim, é importante mencionar que o trecho do córrego Pernada inserido na área urbana está completamente canalizado. Tal fato tende a potencializar os impactos produzidos para a qualidade ambiental do curso d'água, uma vez que, junto com a canalização, é lançada toda a drenagem de águas pluviais do município no leito do córrego, as quais podem transportar uma série de elementos indesejáveis produzidos pela sociedade no ambiente urbano, podendo ainda a canalização ser fonte de ligações clandestinas de resíduos.

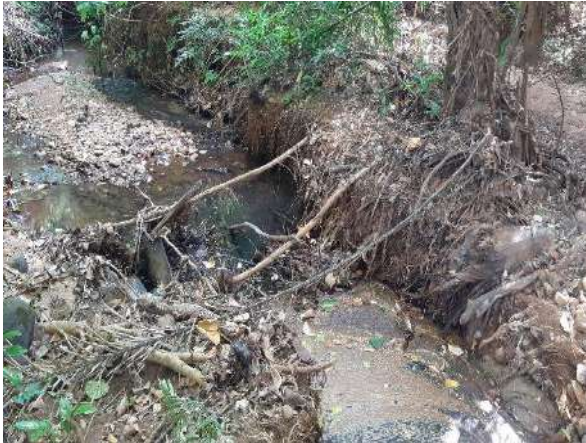
Figura 5 – Erosão e assoreamento do canal

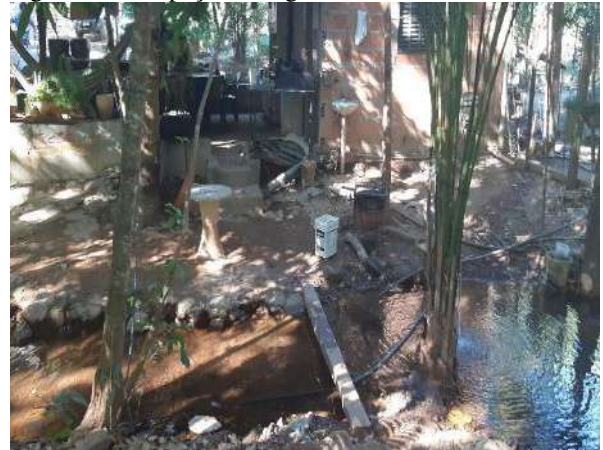
Figura 6 – Ocupações irregulares

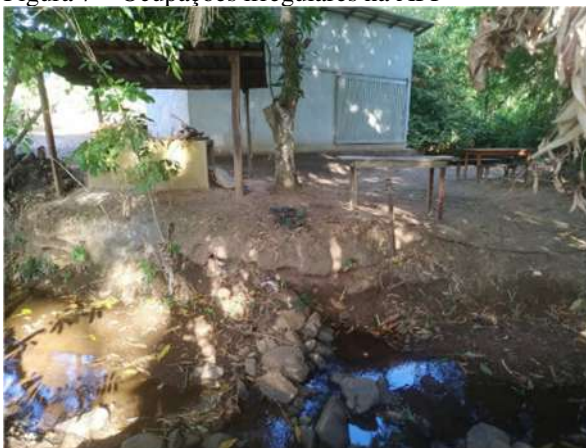
Assim como o córrego Pernada, o córrego Buriti também apresenta uma série de problemas ambientais ao longo de seu percurso. Dentre os problemas identificados em campo destacam-se: remoção da mata ciliar, disposição inadequada de resíduos sólidos, presença de ocupações irregulares nas áreas destinadas à APP e presença de erosões e assoreamento, conforme podem ser observadas nas figuras a seguir.

Figura 7 – Ocupações irregulares na APP

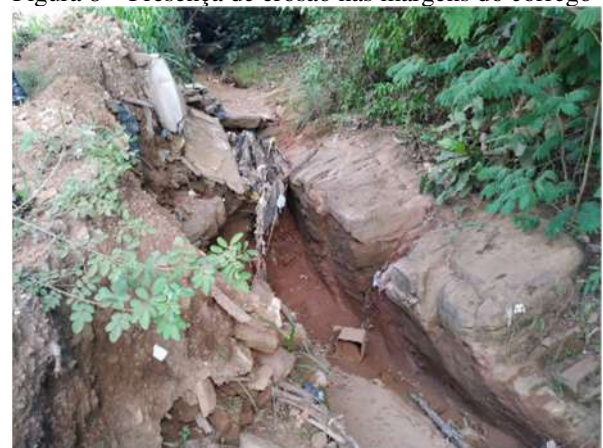
Figura 8 – Presença de erosão nas margens do córrego

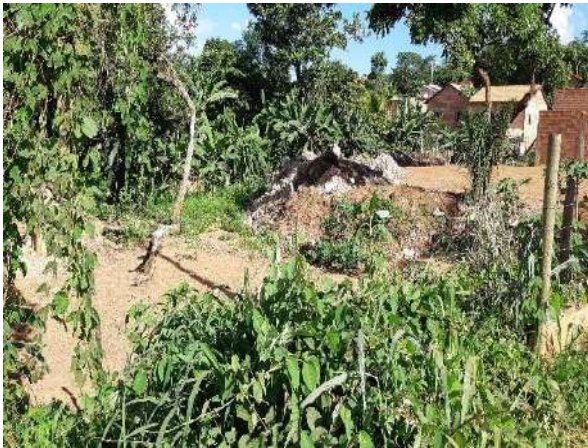
Figura 9 – Entulho nas margens do córrego

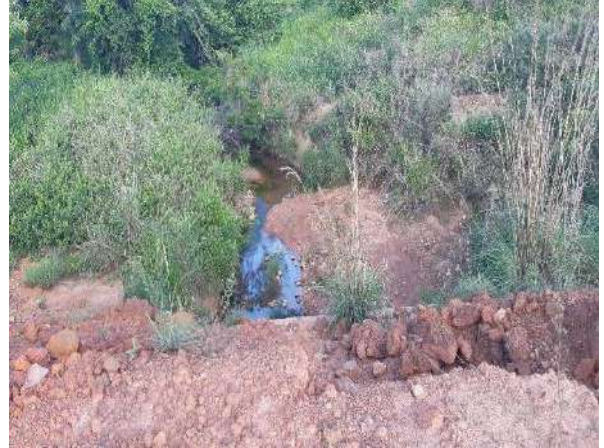
Figura 10 – Presença de erosão e assoreamento

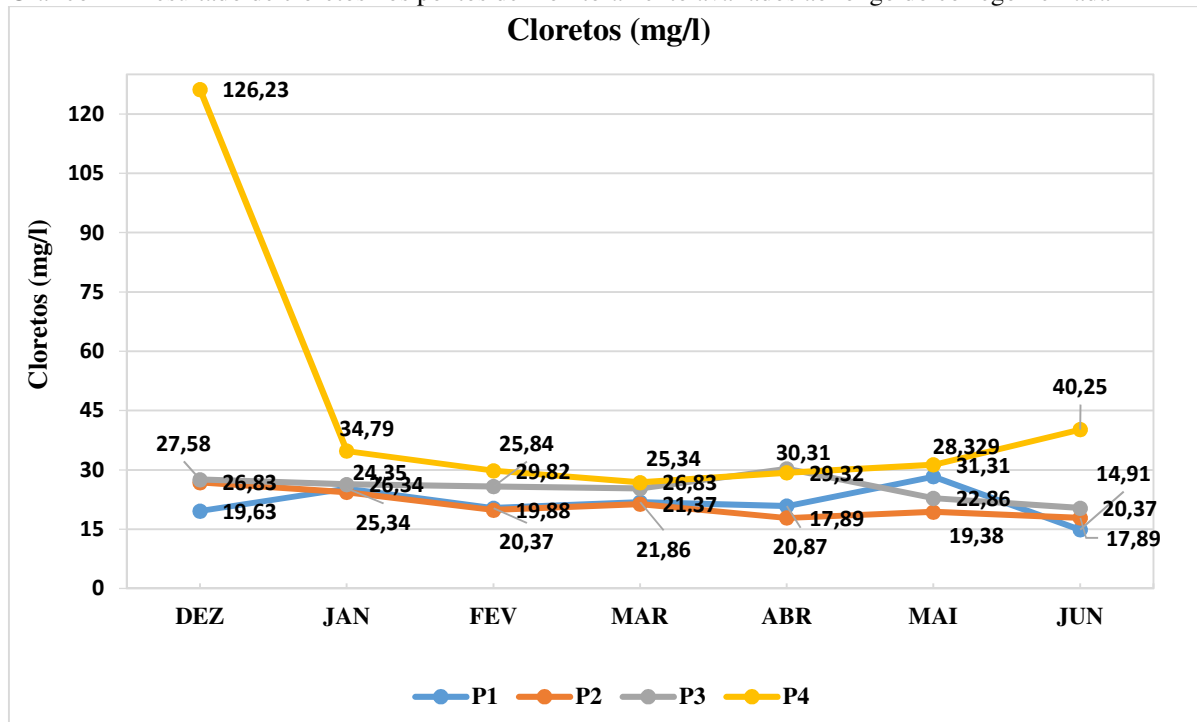
É importante mencionar que os resultados de cloretos se mantiveram dentro dos valores recomendados, apresentando um comportamento semelhante ao longo dos pontos analisados. Entretanto, no mês de dezembro, para o ponto 4, os valores subiram consideravelmente, chegando a 126,23 mg/l, conforme pode ser observado no Gráfico 1. Tais resultados endossam a possível hipótese de lançamento de esgoto doméstico fora dos limites, também observado ao se analisar o parâmetro nitrogênio amoniacal.

Gráfico 1 – Resultado de cloretos nos pontos de monitoramento avaliados ao longo do córrego Pernada

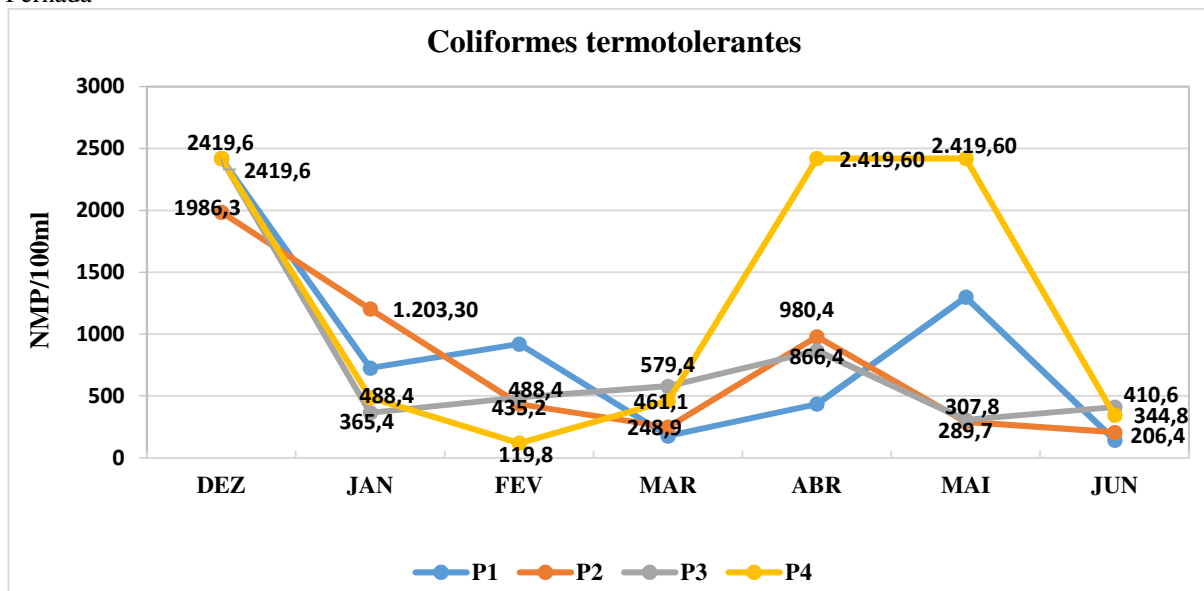
Em relação aos coliformes termotolerantes (Gráfico 5), todos os pontos apresentaram valores acima do recomendado, especialmente o ponto 4, para o qual foram registradas as maiores concentrações ao longo dos meses, notadamente nos meses de dezembro, abril, maio e junho. Tais resultados já eram esperados, uma vez que o referido ponto localiza-se à jusante do lançamento do efluente tratado pela ETE Pernada. Vale ressaltar que o cenário é importante a ser observado, pois a presença desses microrganismos é indicativa de contaminação fecal e eventual presença de organismos patogênicos (CONTE *et al.*, 2004).

Gráfico 5 – Resultado de coliformes termotolerantes nos pontos de monitoramento avaliados ao longo do córrego Pernada
