Nível freático e caracterização do solo em área de expansão imobiliária no município de Pelotas-RS

Groundwater level and soil characterization in an area of building expansion in the municipality of Pelotas/RS

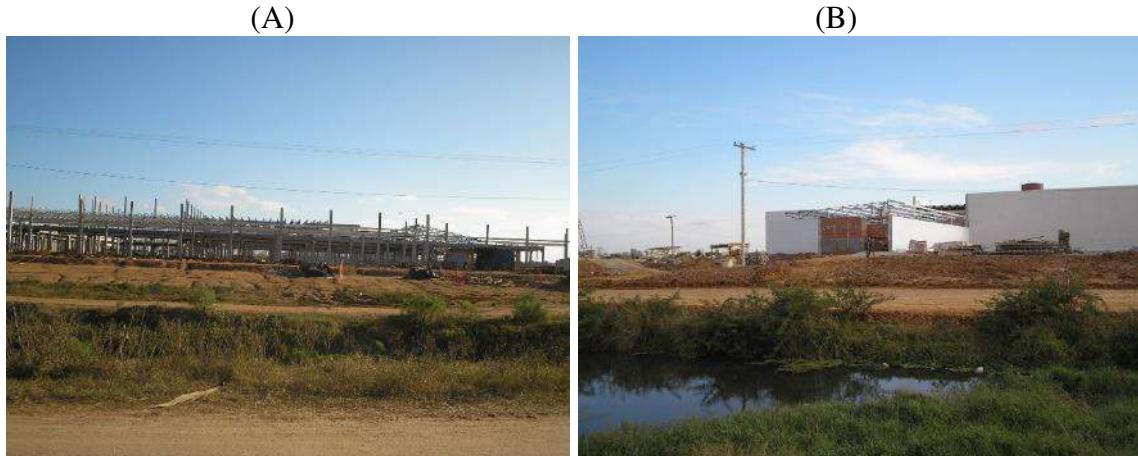
Figura 2. Imagens da construção do empreendimento sobre aterramento de solo laterítico. Imagens de julho de 2012 (A) e junho de 2013 (B).

A profundidade do nível freático variou de um poço para o outro. O nível freático do primeiro poço foi encontrado a 3,36 m de profundidade, a do segundo a 5,07 m e a do terceiro a 5,5 m. A área onde foram feitos os poços de monitoramento foi aterrada com mais de um metro de solo para construção da obra devido às características do solo (Figura 2), e os poços foram instalados com o aterramento.

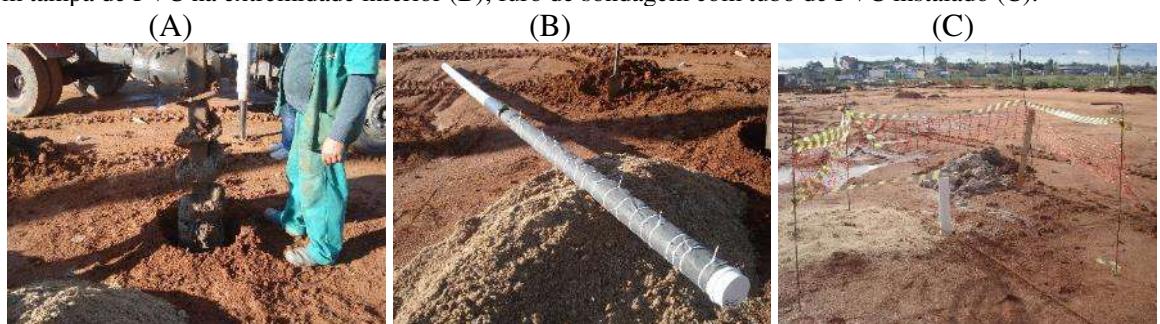
Figura 3 - Broca perfuratriz executando um dos furos de sondagem (A); tubo de PVC envolvido com geotêxtil com tampa de PVC na extremidade inferior (B); furo de sondagem com tubo de PVC instalado (C).

A Figura 3 mostra como foi feita a perfuração dos furos de sondagem (Figura 3A), como ficou o tubo de PVC após a aplicação do geotêxtil (Figura 3B) e, por fim, como ficou um dos poços depois de pronto (Figura 3C).

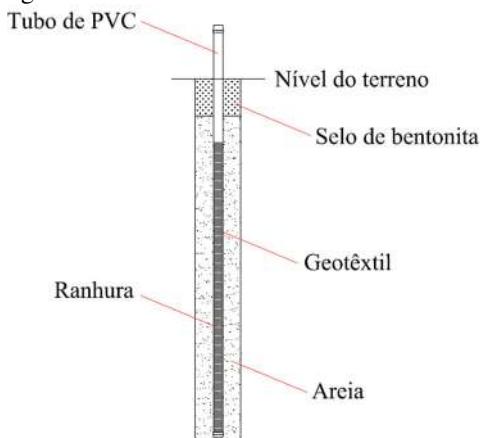
Figura 4 - Detalhes construtivos do medidor do nível freático.

A Figura 4 ilustra os detalhes construtivos do medidor utilizado para avaliar o nível do lençol freático.

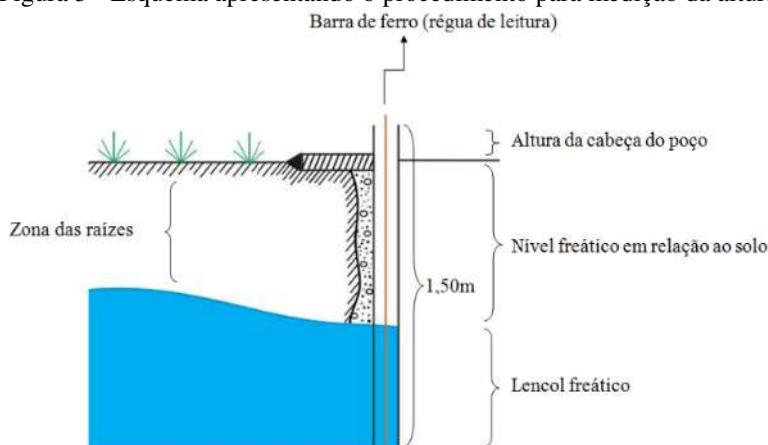
Figura 5 - Esquema apresentando o procedimento para medição da altura do nível freático.

O medidor utilizado para avaliar o nível freático funcionou da seguinte forma: a água subterrânea atravessava o filtro de areia e penetrava no tubo pelas ranhuras, estabilizando-se em relação ao nível freático como um vaso comunicante. Desse modo, o nível de água no poço coincidia com o nível d'água subterrâneo. O procedimento para medição da altura do nível freático, ilustrado na Figura 5, foi feito empregando-se uma barra de ferro de 7 m de comprimento que, a cada medição, era introduzida no poço de monitoramento e retirada após alguns segundos para que se pudesse efetuar, com uso de trena, a leitura do nível de água.

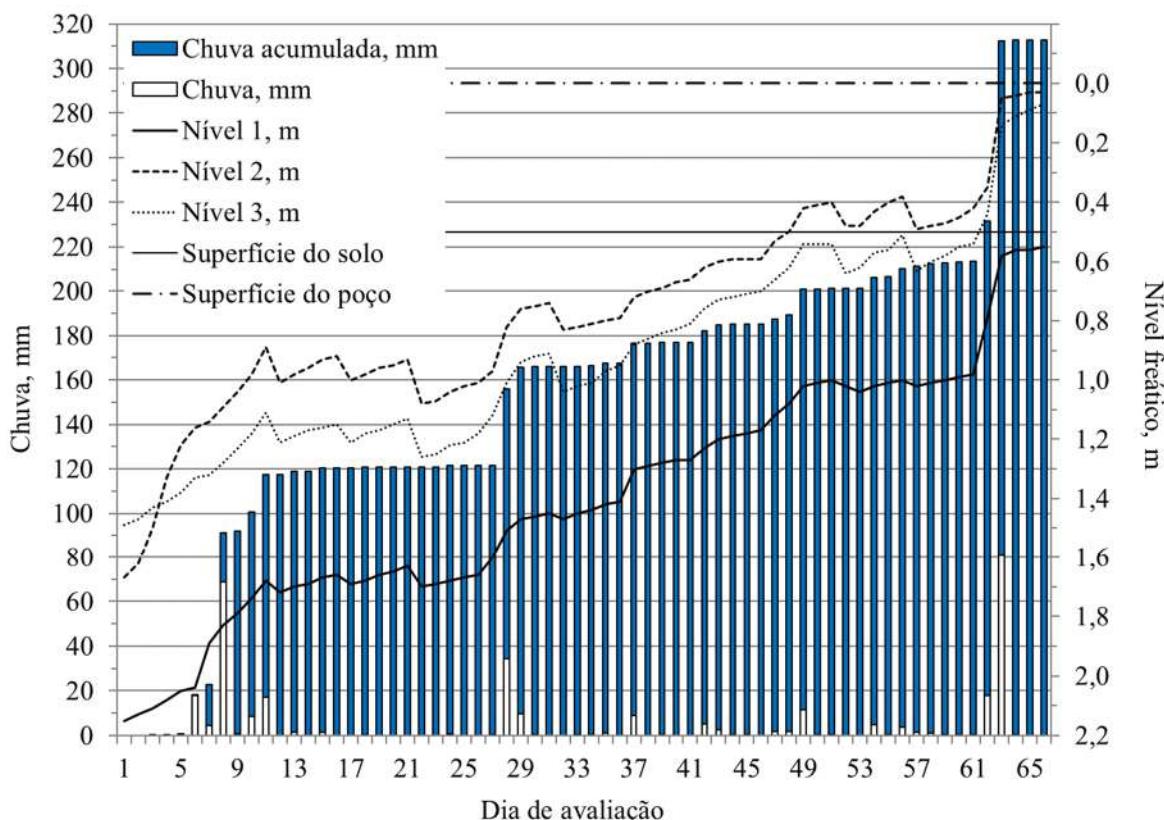
Figura 6 - Valores de chuva, chuva acumulada e nível freático dos três poços de observação (Nível 1, 2 e 3) no período compreendido de 22/06/2012 (dia de avaliação 1) a 21/09/2012 (dia de avaliação 66), em Pelotas, Rio Grande do Sul, Brasil.

A Figura 6 apresenta os valores de chuva, chuva acumulada e o nível freático dos três poços de observação no período compreendido entre 22/06/2012 a 21/09/2012. Na Figura 6, a superfície do poço de observação (tubo de PVC) do nível freático está a 0,0 m, e a superfície do solo a 0,50 m, pois a parte superior do tubo de PVC ficou a 0,50 m acima da superfície do solo com aterramento. Cabe salientar que os poços foram instalados com o aterramento, ou seja, acima da superfície do solo original há uma camada maior que 0,50 m de aterro com solo laterítico.

No poço 1 o nível freático mais próximo da superfície do solo foi obtido a 0,05 m no dia 21/09/2012, e o mais distante da superfície foi de 1,65 m no dia 22/06/2012. No poço 2 o nível freático mais próximo da superfície foi no dia 28/08/2012, a nível 0 m, ou seja, no mesmo nível da superfície do tubo. Neste mesmo ponto, no dia 21/09/2012 o nível foi de 0,03 m próximo da superfície superior do tubo de PVC, o que significa que o nível freático neste ponto ficou acima da superfície do solo aterrado. No dia 22/06/2012 obteve-se o nível mais distante da superfície, com 1,17 m. De forma semelhante, no poço 3 o nível alcançou 0,01 m da superfície do solo no dia 07/09/2012 e 0,07 m próximo da superfície superior do tubo de PVC no dia 21/09/2012, indicando também que o nível freático ficou acima da superfície do solo, já o nível mais profundo em relação a superfície do solo foi de 0,99 m no dia 22/06/2012 (Figura 6).

O nível freático dos três poços avaliados seguiu uma tendência crescente, acompanhando a chuva acumulada, concordando com Victorino *et al.* (2003) que afirmam que a variação existente na profundidade do nível freático deve-se às chuvas. A chuva é a mais importante fonte de recarga, que pode penetrar diretamente no solo e percolar para a zona de águas

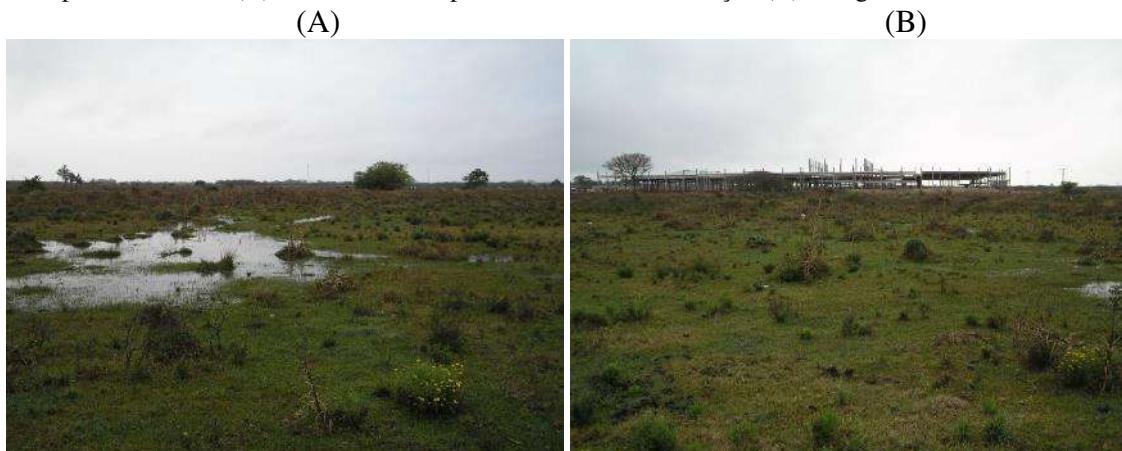
Figura 7 - Imagens do local onde foi realizada a descrição morfológica do perfil 1, mostrando a água acumulada na superfície do solo (A) e ao fundo o empreendimento em construção (B). Imagens de 07/08/2012.

subterrâneas, embora a recarga de aquíferos também possa ocorrer pela infiltração de rios, canais e lagos e por fenômenos induzidos por atividades humanas, como irrigação e a urbanização (Martelli, 2012). Essa tendência crescente do nível freático dos três poços, com seu nível próximo à superfície, associada a um solo de baixa condutividade hidráulica, onde a água tende a infiltrar de forma muito lenta, faz com que a água da chuva se acumule na superfície do solo, causando empoçamentos (Figura 7).

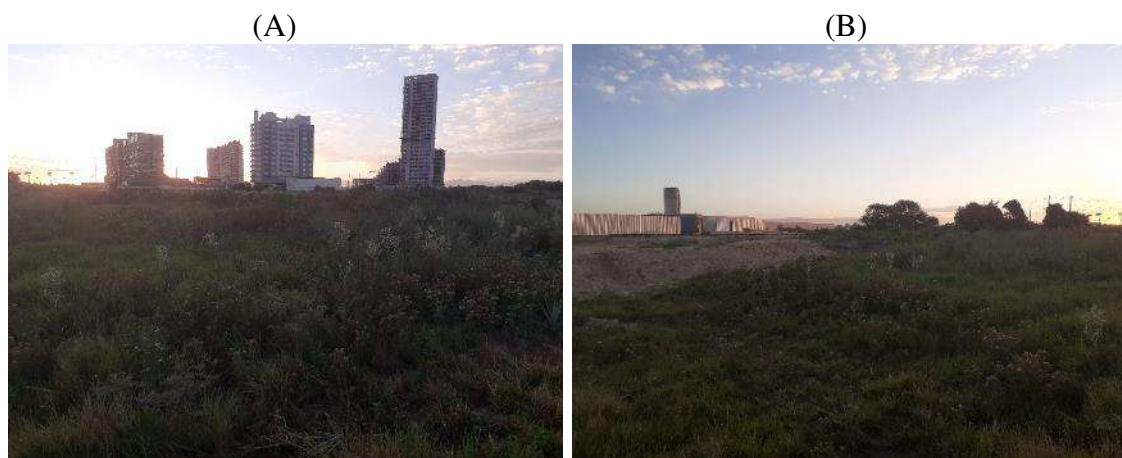
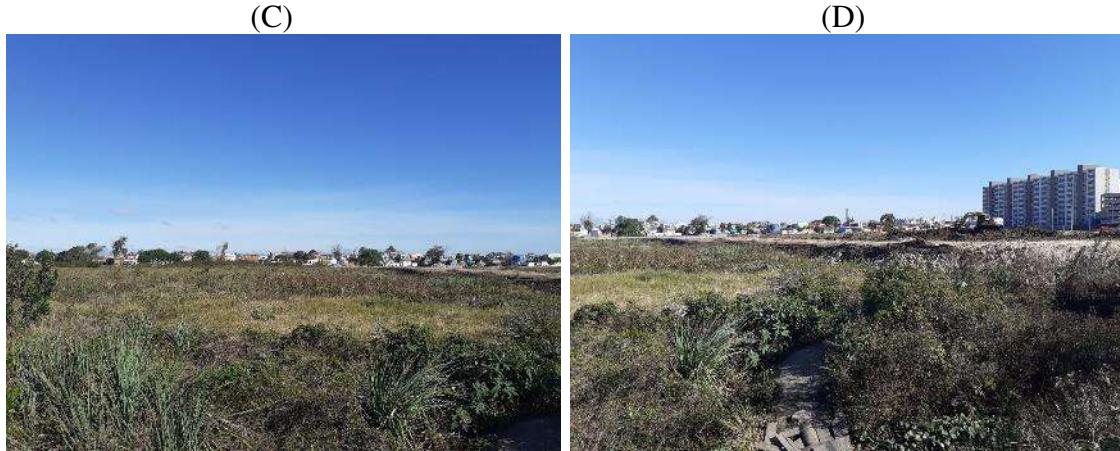
Figura 8 - Imagens do local onde foi realizada a descrição morfológica do perfil 2 (A), e ao fundo o empreendimento da primeira fase do trabalho (onde foram feitos os poços de monitoramento em 2012) já construído (B). Cerca de dois meses após a avaliação no perfil 2, o local estava recebendo aterramento para a construção de um novo empreendimento imobiliário (C, D). Imagens de 01/04/2022 (A, B) e 14/06/2022 (C, D).

Lima *et al.* (2009) indicam que em locais onde o fluxo subterrâneo é muito lento a precipitação ocorrida em um dia pode passar a contribuir com o fluxo subterrâneo semanas, meses e até anos após o evento. No dia da amostragem de solo do perfil 2, embora não fosse observado o empoçamento de água na superfície do solo, devido ao período de poucas chuvas na região, a vegetação presente na área é típica de área de banhado (conforme resolução CONSEMA nº 380/2018), como o Gravata ou Caraguatá-de-banhados, que se apresenta de forma significativa e bem distribuída na área (Figura 8).

Cerca de dois meses e meio após a amostragem do perfil 2, em 14 de junho de 2022, observou-se uma máquina realizando o aterramento do local para a construção de um novo empreendimento imobiliário (Figura 8C, D). A cobertura e uso do solo (por exemplo, área agrícola, urbana, solo nu), assim como o tipo de solo e sua ocupação definirão as condições e características da recarga da água subsuperficial (Lima *et al.*, 2009). Por ser uma área de expansão imobiliária, a recarga das águas subterrâneas pode ser comprometida na região devido à redução de áreas com vegetação natural e aumento das áreas construídas e selamento do solo pela pavimentação, contribuindo para aumento dos alagamentos na região. Essas áreas naturais de baixa condutividade hidráulica contribuem para a retenção e acúmulo de água (Figura 7), realizando a absorção e infiltração lentamente.

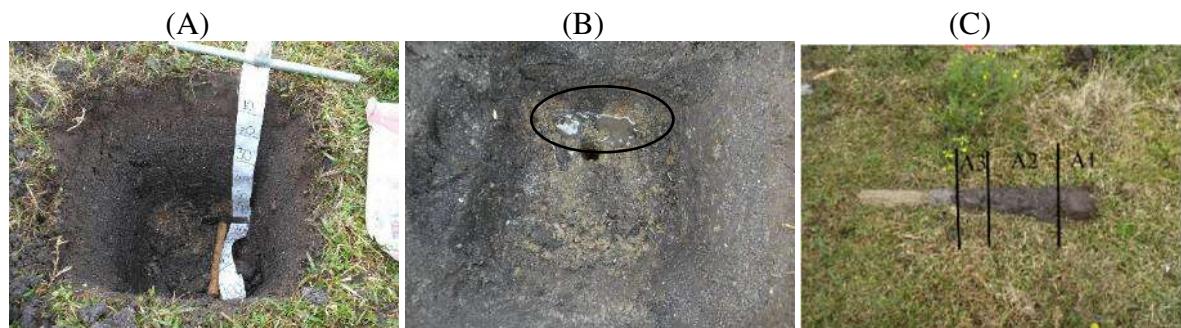
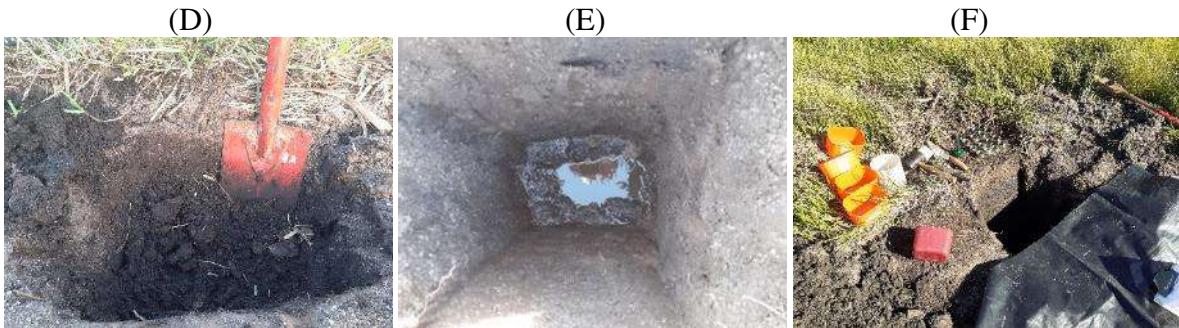
Figura 9 - Imagens do perfil 1 do solo até 0,60 m de profundidade, utilizado para descrição morfológica (A); água aflorando no perfil 1 do solo após a abertura da trincheira (B); horizontes do solo do perfil 1 “deitado” (C), e imagens do perfil 2 (D, E, F). As imagens do perfil 1 são de 07/08/2022, e do perfil 2 são de 01/04/2022.

Abaixo apresentamos a descrição morfológica do solo dos perfis 1 e 2, adjacente a área de monitoramento do nível freático, e imagens dos perfis de solo (Figura 9).

Em relação ao perfil 1, no horizonte 1 não foi possível avaliar a estrutura do solo devido à grande presença de raízes de gramíneas, e não foi possível se aprofundar no perfil além de 59 cm para fazer a análise morfológica pois o nível freático começou a aflorar. Com esse impedimento, com um trado de rosca foi coletado o solo (Figura 9B) e pode-se perceber a mudança de cor, indicando visualmente um ambiente hidromórfico e a presença do nível freático abaixo de 59 cm de profundidade (Figura 9C).

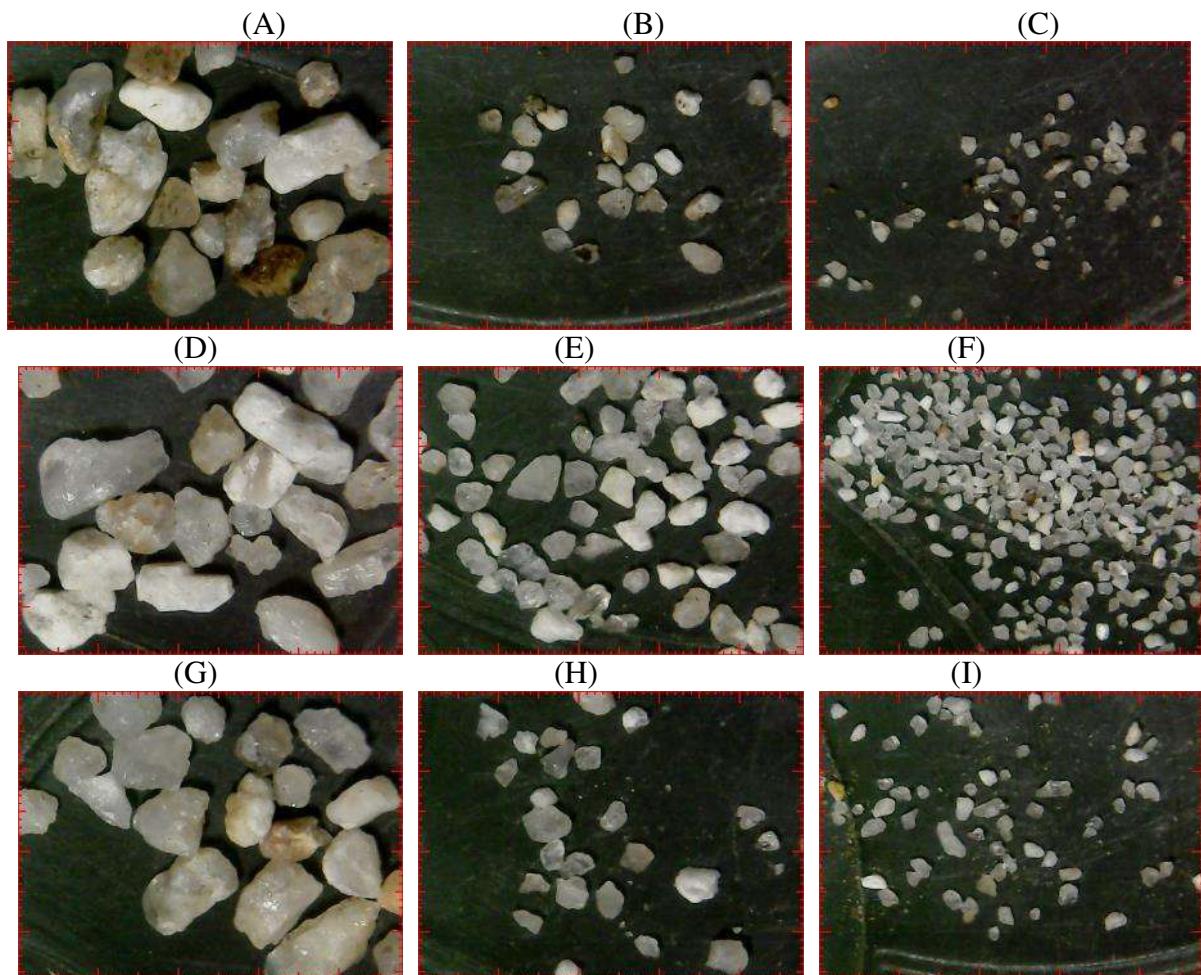
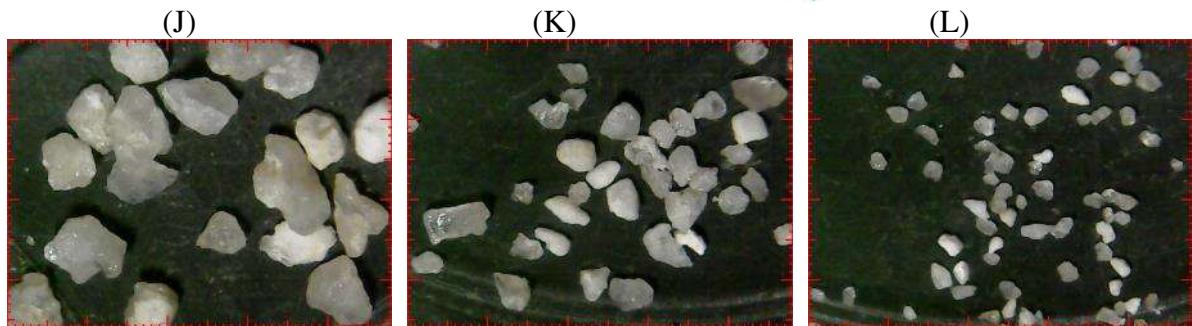
Figura 10 - Imagem das frações de areia muito grossa (A, D, G, J, respectivamente dos horizontes 1, 2, 3 e 4), grossa (B, E, H, K) e média (C, F, I, L) do perfil 2, obtida em microscópio digital modelo U1000X. Escala de 0,2 mm.

A forma das partículas é tão importante quanto a distribuição granulométrica, pois ela influencia especialmente as propriedades físicas do solo, como o máximo e mínimo índice de vazios do solo, parâmetros de resistência ao cisalhamento, compressibilidade etc (Das, 2007). A forma das partículas de areia varia em sub-angulosas e sub-arredondadas (Figura 10), conforme classificação de Compton (1962).

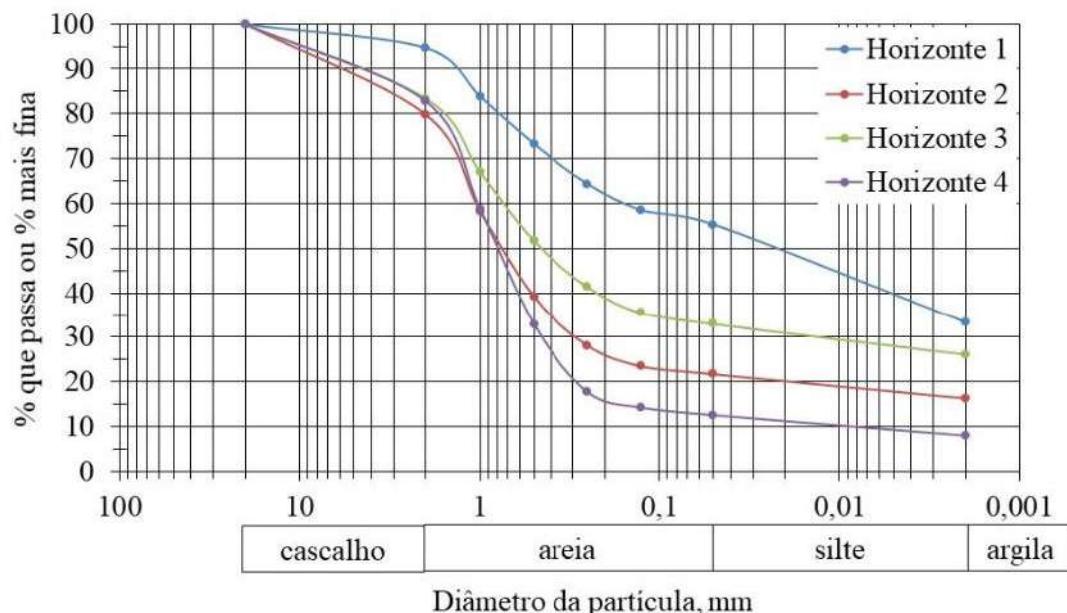
Figura 11 - Curva de distribuição granulométrica dos diferentes horizontes do solo do perfil 2.
