## Avaliação da suscetibilidade à instabilidade gravitacional de falésias no litoral sul do Rio Grande do Norte na perspectiva do Índice de Suscetibilidade Erosiva (ISE)

## Assessment of the susceptibility to gravitational instability of cliffs on the southern coast of Rio Grande do Norte from the perspective of the Erosive Susceptibility Index (ISE)

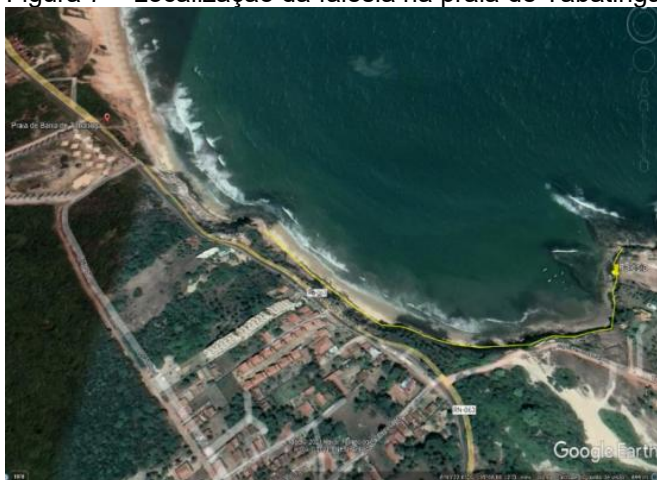
Figura 7 – Localização da falésia na praia de Tabatinga, no município de Nísia Floresta/RN

Já a falésia localizada na praia de Tabatinga possui aproximadamente 772 metros de extensão, conforme representado pela linha amarela traçada sobre a estrutura (figura 7). A região de Barra de Tabatinga é bastante procurada por turistas devido às diversas possibilidades de lazer associadas ao ambiente costeiro. Durante a maré baixa, as águas tornam-se mais calmas, favorecendo atividades de banho e mergulho, além da presença de um amplo recife, que forma uma piscina natural, condição que torna o local especialmente adequado para famílias com crianças e pessoas com mobilidade reduzida (Paiva, 2019). Lá, o acesso ao mar é considerado simples e relativamente seguro, o que também contribui para a prática de esportes como o surfe. A ocupação humana é mais concentrada em pontos específicos, com destaque para o Mirante dos Golfinhos, um dos principais atrativos turísticos da área, bastante frequentado para observação desses mamíferos em seu ambiente natural.

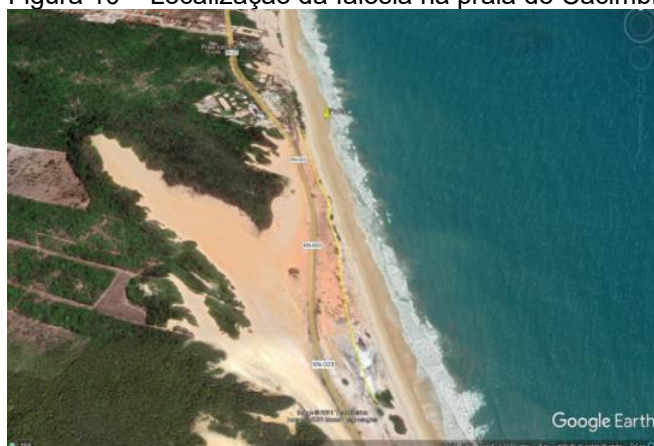
Figura 10 – Localização da falésia na praia de Cacimbinhas no município de Tibau do Sul/RN

Por fim, a falésia localizada na praia de Cacimbinhas possui aproximadamente 625 metros de extensão, conforme indicado pela linha amarela traçada sobre a estrutura (figura 10). O turismo na área é considerado de baixa intensidade, sendo o principal atrativo a paisagem observada a partir do topo das falésias, caracterizada por águas claras, ampla faixa de areia e ventos intensos, condições que favorecem a prática de esportes dependentes da ação eólica, embora não sejam ideais para nadadores menos experientes. Apesar do potencial turístico, a infraestrutura local é limitada, com baixa presença de barracas e quiosques. O acesso à praia ocorre por meio de uma escada de madeira com 137 degraus, que, mesmo oferecendo condições de uso relativamente seguras, ainda exige atenção dos visitantes devido às características naturais do terreno e à declividade do acesso.
