Perfil das casas de farinha do Projeto de Assentamento Narciso Assunção no município de Cruzeiro do Sul, Acre

Artigo publicado em outubro/2017

Resumo – A farinha de mandioca produzida na Região do Vale do Juruá no Estado do Acre é fabricada em casas de farinha caracterizadas pelo baixo nível tecnológico, utilizando-se de instalações, equipamentos e processos tradicionais que, na maioria dos casos, deixam a desejar quanto ao controle da qualidade. A casa de farinha tradicional tem enorme valor cultural e está diretamente ligada à percepção dos agricultores locais da região. O objetivo deste trabalho foi avaliar as estruturas de casas de farinha do Projeto de Assentamento Narciso Assunção, considerando o uso de boas práticas de fabricação, segurança, saúde e meio ambiente. Para avaliação das casas de farinha, utilizaram-se formulários contendo variáveis divididas em quatro dimensões: 1) histórico das unidades de produção; 2) estruturas do galpão e de produção; 3) Boas Práticas de Fabricação, segurança, saúde e meio ambiente; 4) aspectos econômicos. Os dados coletados foram tabulados em planilhas eletrônicas com os resultados expressos em porcentagem, na forma de tabelas e gráficos,

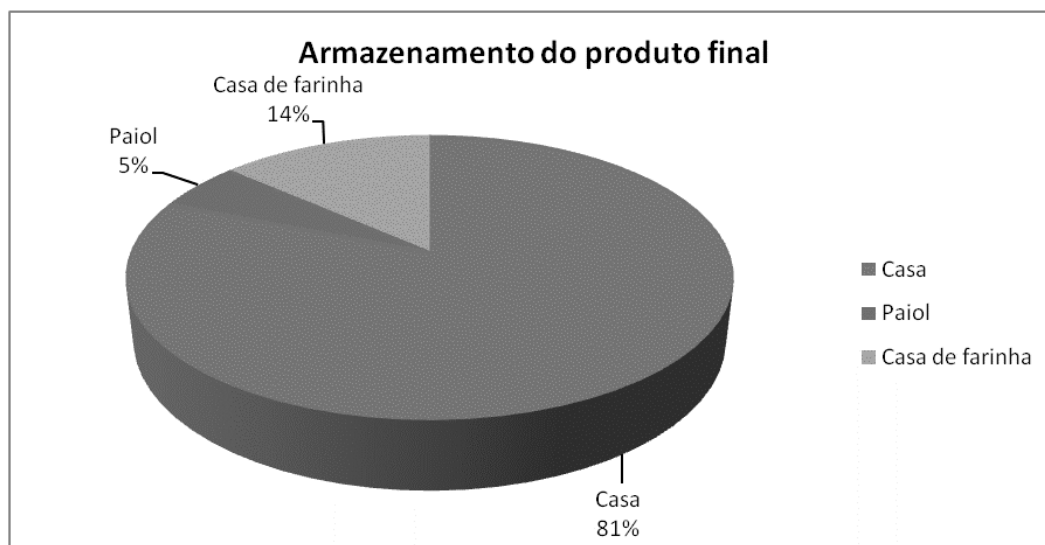
FIGURA 5 – Gráfico: locais de armazenamento do produto final.

No último quesito relacionado à estrutura, está o local para armazenamento final das embalagens (sacos de 50 kg), as quais os produtores preferem armazenar em suas próprias residências (81%), outros na própria casa de farinha (14%) e por último em paióis (5%). Segundo Araújo e Lopes (2008), o produto final deve ser armazenado em locais secos e ventilados e permanecer sobre estrados ou grades de madeira com espaço entre as embalagens, com pisos e paredes laváveis, teto de laje ou PVC e cobertura de telha. As unidades pesquisadas neste trabalho não atendem, em sua totalidade, aos padrões mínimos de armazenamento da farinha de mandioca (FIGURA 5).
